Hujan Ekstrem Terjang Morotai, Kepala BWS Maluku Utara Kerahkan Tim Gerak Cepat Tangani Kerusakan Bendung Sangowo

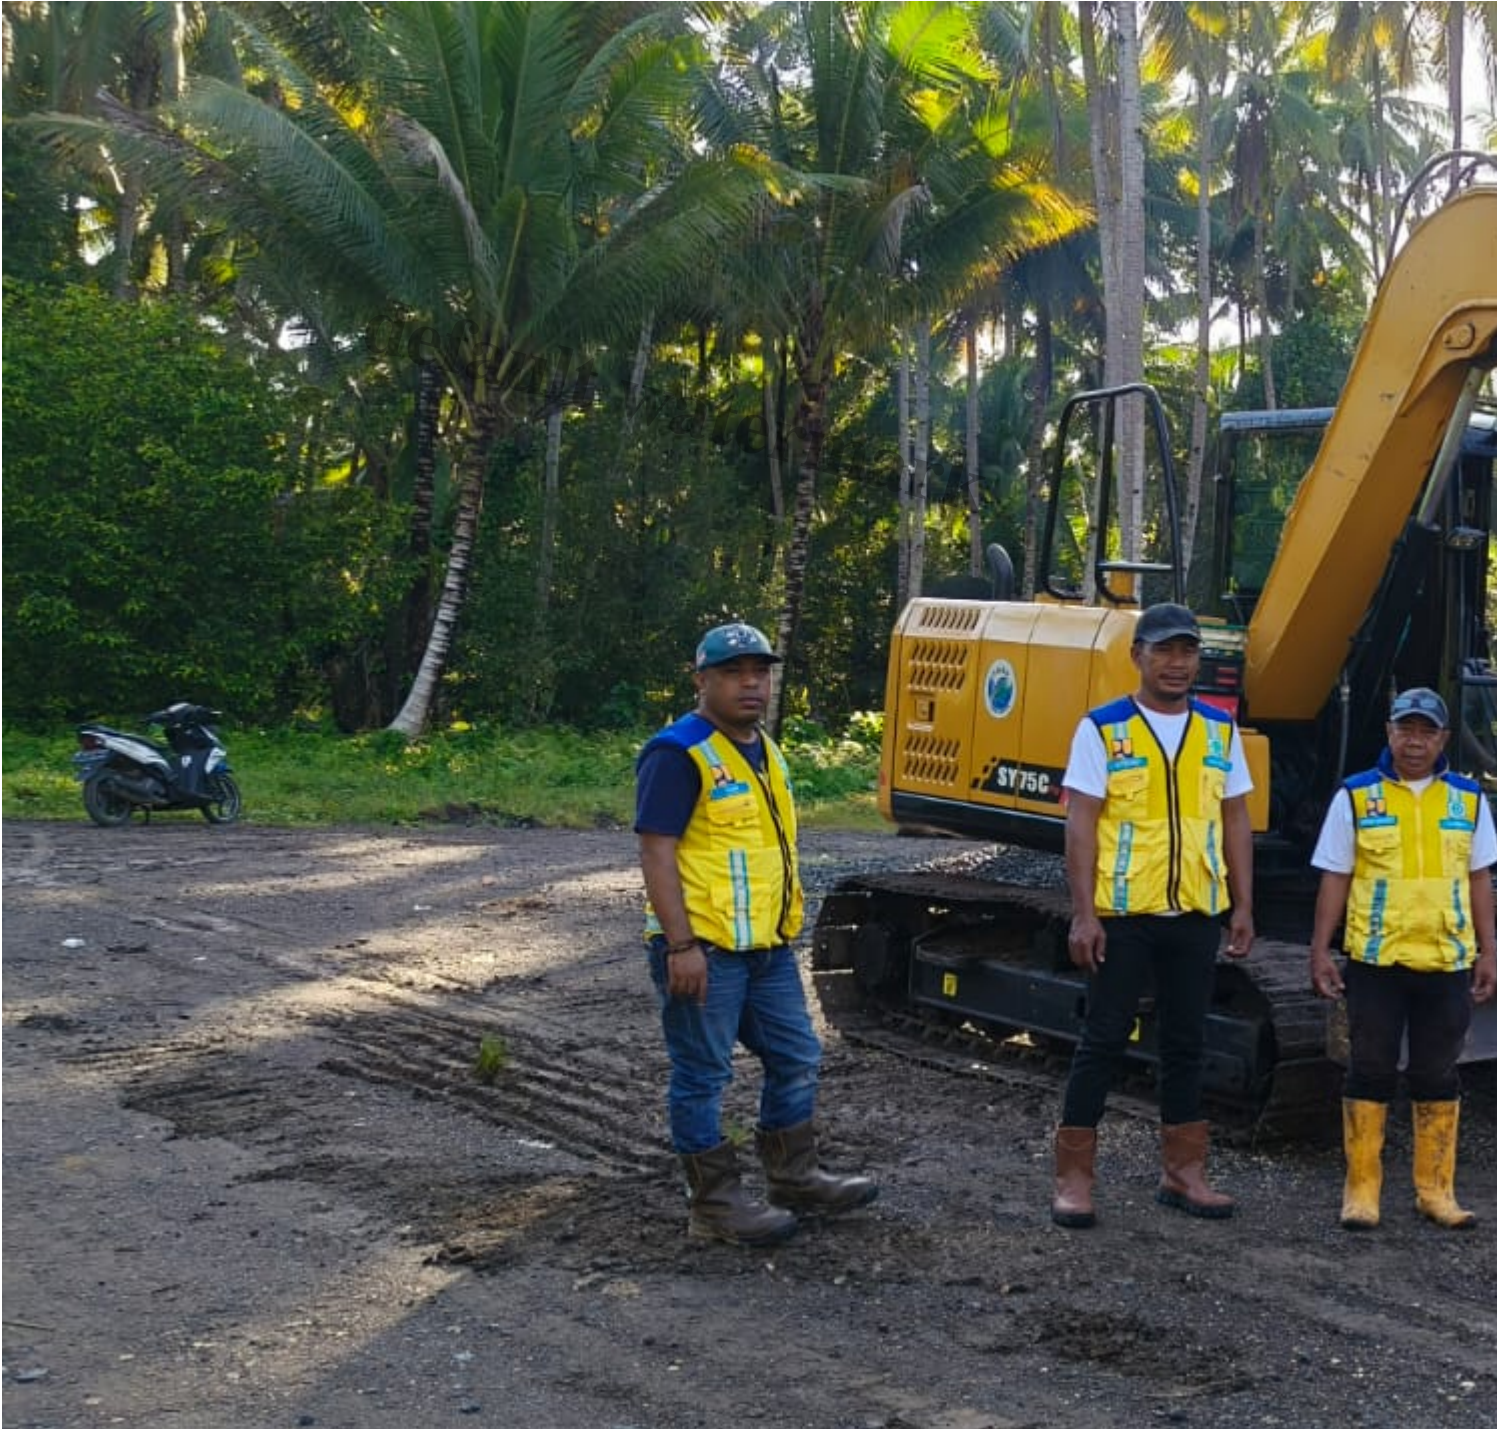
Berdasarkan hasil pemeriksaan lapangan, hujan dengan intensitas tinggi yang terjadi selama tujuh hari terakhir menyebabkan debit air meningkat drastis hingga meluap ke area sekitar bendung. Kondisi tersebut mengakibatkan kerusakan pada tanggul tanah di sisi kiri bendung sepanjang kurang lebih 20 meter, serta berdampak pada lahan perkebunan warga.

Selain merusak infrastruktur, banjir juga menyebabkan sekitar 17 pohon kelapa milik masyarakat mengalami kerusakan akibat terjangan arus dan genangan air yang cukup tinggi.

Menurutnya, fokus perbaikan akan dilakukan pada area tanggul yang terdampak, termasuk penguatan struktur menggunakan geobag sebagai langkah mitigasi untuk menghadapi kemungkinan banjir susulan jika curah hujan kembali meningkat.

Saat ini, proses penanganan telah dimulai dengan pembersihan lokasi, pengukuran area terdampak, serta mobilisasi alat berat berupa excavator untuk mempercepat pekerjaan perbaikan.
